「うえもと便い」

Vol.8

内部改修工事

瓦屋根修理工事

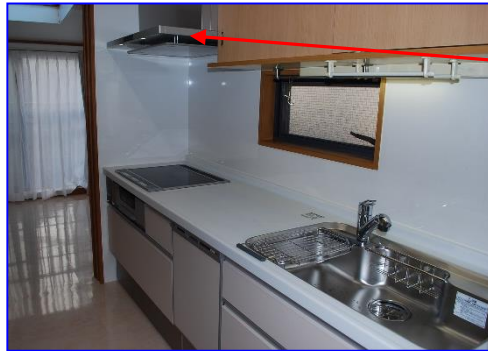
換気扇は10年間お掃除不要の
新商品「ほっとクリーンフード」を取付。

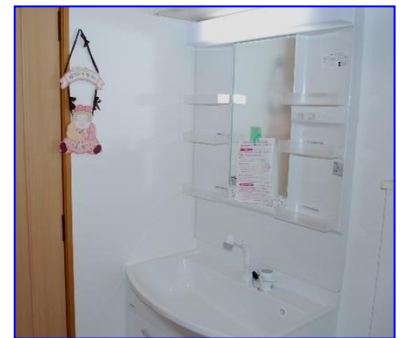
洗面台を交換しました。
真っ白で洗面所が明るく
なりました。

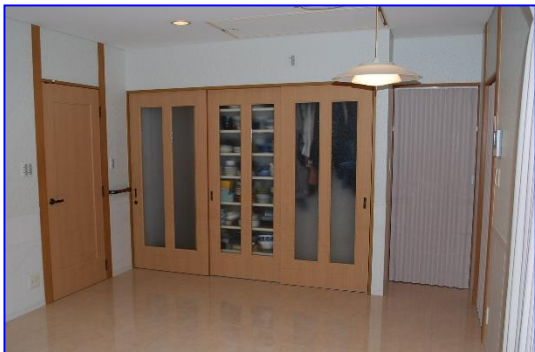
床をフローアータイルに貼り替えました。
汚れもサッとひと拭き。

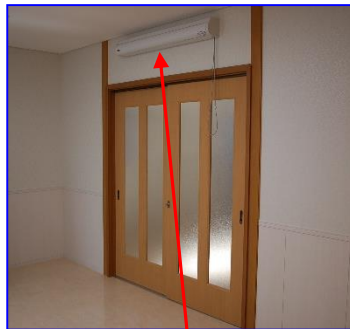
雨の日や花粉も気にならない
室内干しができる「ホシ姫サマ」を設置。

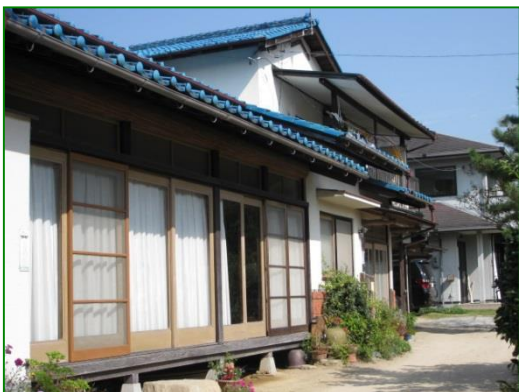
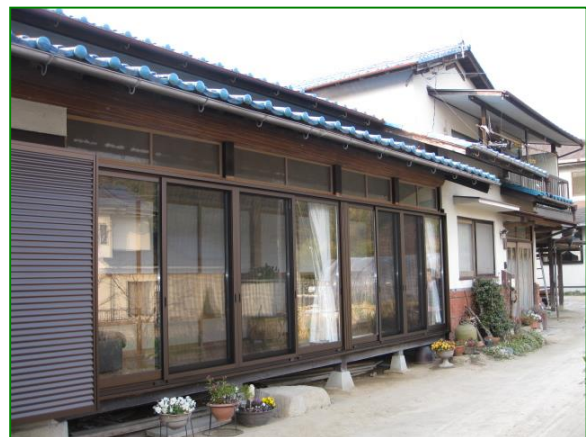
既存の木製窓をアルミサッシ窓に交換しました。
暑さ、寒さ対策にと 断熱効果の高いペアガラスです。
外観も一変し、お施主様にも喜んでいただきました。

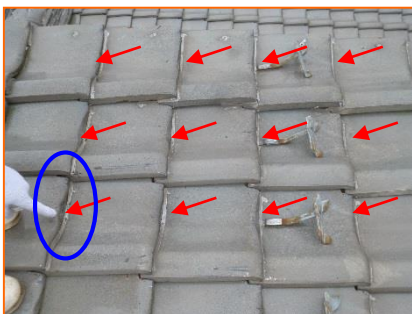
台風、地震などで、屋根瓦がずれるのを防ぐ為、瓦の重なり部分をコーキングして、瓦を固定する工法をラバーロック工法と言います。

← コーキング場所

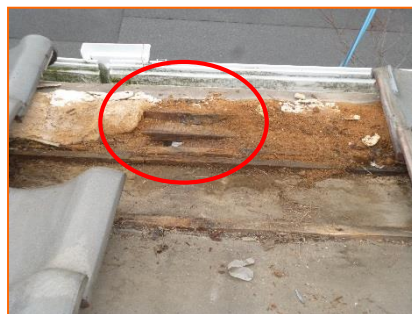
瓦を外したところ、下地に穴

ただ、適切に施工しないと上記の様な状態になります。

瓦の継ぎ目全てにコーキングした為、瓦の下の湿気の逃げ場所がなくなったのです。

屋根の修理をされる場合は 施工業者にしっかり確認をとった方がいりかも
しれませんね。

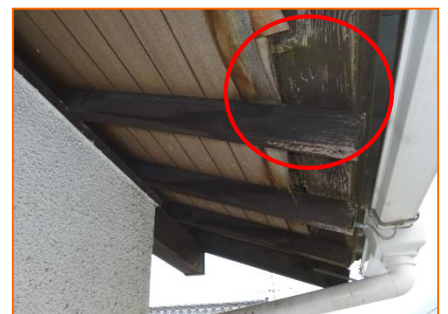
左の写真の下側(軒うら)
